Indian-Airlines-Flug 605

Der **Indian-Airlines-Flug 605** (Flugnummer **IC605**) war ein Inlandsflug der Fluggesellschaft Indian Airlines vom Flughafen Bombay zum HAL Bangalore International Airport. Am 14. Februar 1990 verunglückte auf dem Flug ein Airbus A320-231 mit dem Luftfahrzeugkennzeichen *VT-EPN* kurz vor der Landung. Bei dem Unfall kamen 92 Menschen ums Leben, 54 überlebten.

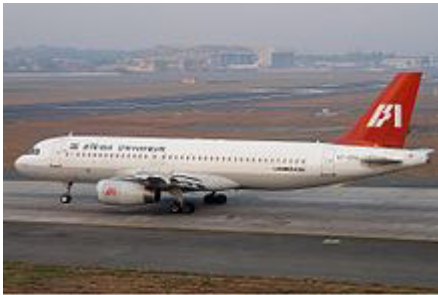
Baugleiche Maschine der Indian Airlines, gut sichtbar die hintere linke Seitentür, durch die die meisten Passagiere evakuiert werden konnten

Nach dem Unfall geriet der Rumpf vom vorderen rechten Teil her in Brand, vermutlich nahe der Flügelwurzel. Ein Mitglied der Kabinenbesatzung öffnete den hinteren linken Notausgang und leitete die Evakuierung ein. Einige Passagiere schafften es, die Maschine durch ein während des Unfalls entstandenes Loch im Rumpf zu verlassen, andere durch die Tragflächen-Notausstiege. Unter den Passagieren, welche im Flugzeug links gesessen hatten, gab es die meisten Überlebenden. Insgesamt 92 Menschen, darunter 86 Passagiere und vier Besatzungsmitglieder inklusive beider Piloten, starben am Unfallort. Zwei Passagiere erlagen später im Krankenhaus ihren Verletzungen. Ein Besatzungsmitglied und 21 Passagiere wurden schwer verletzt. Zwei weitere Besatzungsmitglieder sowie 30 Passagiere erlitten keine oder nur leichte Verletzungen.^[9]

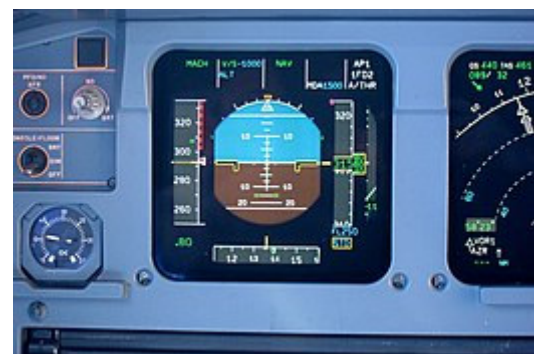
Primary Flight Display eines Airbus A320, auf dem linken Streifen im Display wird die Eigengeschwindigkeit in Knoten angezeigt, die seit dem Flugunfall durch eine längere Linie über die gesamte Breite markiert wird^[25]

In Folge des Flugunfalls nahm Airbus Änderungen am Flight Director und am Frühwarnsystem für zu geringe Fluggeschwindigkeit vor und verbesserte die Anzeige des Leerlaufstatus der Triebwerke (*IDLE*) sowie der Fluggeschwindigkeit am PFD (*Primary Flight Display*).^[25]
